KW Chamuera Vschinauncha La Punt Chamues-ch

Kurzbericht Wiederinbetriebnahme bestehende Anlage KW Chamuera

Autor: Marcus Alig
E-Mail: marcus.alig@boess.ch
Dokumentenname: 23-12-05-Bericht KW Chamuera Entwurf.docx
Version / Datum: **V1.0 / 05.12.2023**

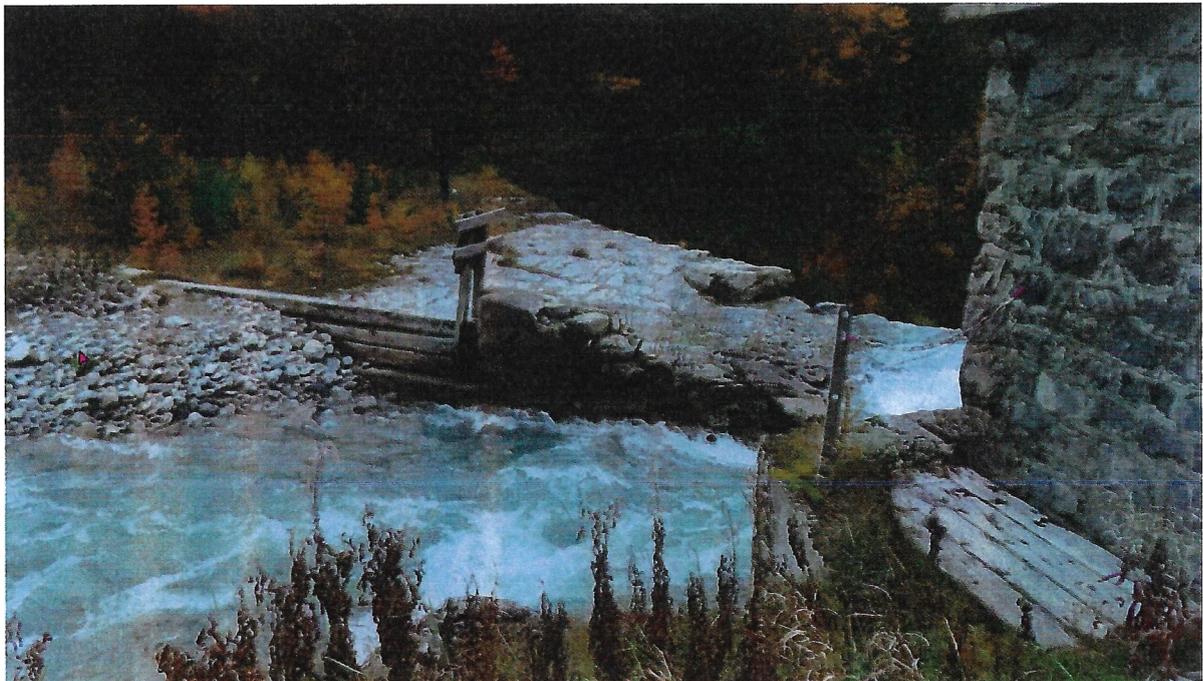
Die baulichen Einrichtungen sind in einem sehr schlechten Zustand. Der Zutritt zu den Anlageteilen ist verboten. Die Fassung kann ohne umfangreiche Sanierung nicht mehr in Betrieb genommen werden. Die Seitenflügel der Fassung sind zwischenzeitlich zusammengefallen. Die Verbindung zur Zentrale (elektrischer Strom und Kommunikation) ist zurückgebaut worden.

Abbildung 2: Fassungsbauwerk mit kaputten Flügelmauern in Fließrichtung Bach fotografiert

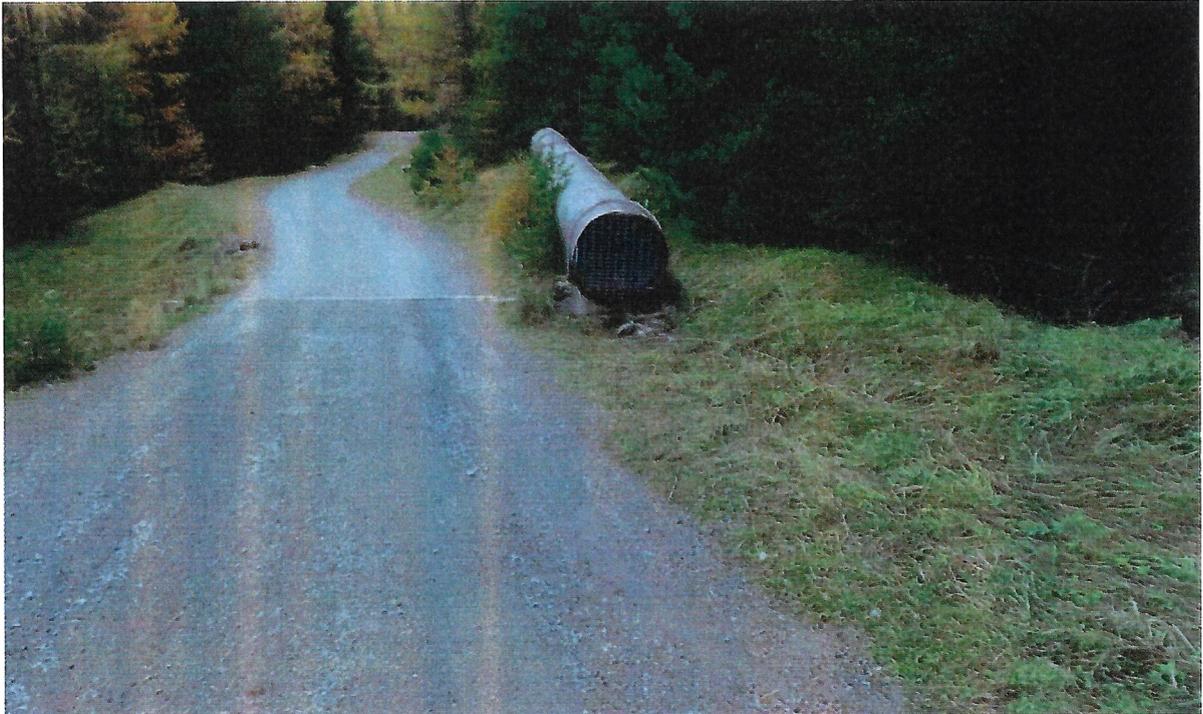
Die Hangleitung von der Wasserfassung bis zum Wasserschloss ist ausser Betrieb genommen. Im obersten Bereich bei der Wasserfassung wurde ein Teil der Leitung ca. 50m demontiert. Es besteht keine durchgehende Verbindung von Fassung zum Wasserschloss.

Abbildung 3: Abgetrennte Hangleitung Richtung Wasserschloss gesehen

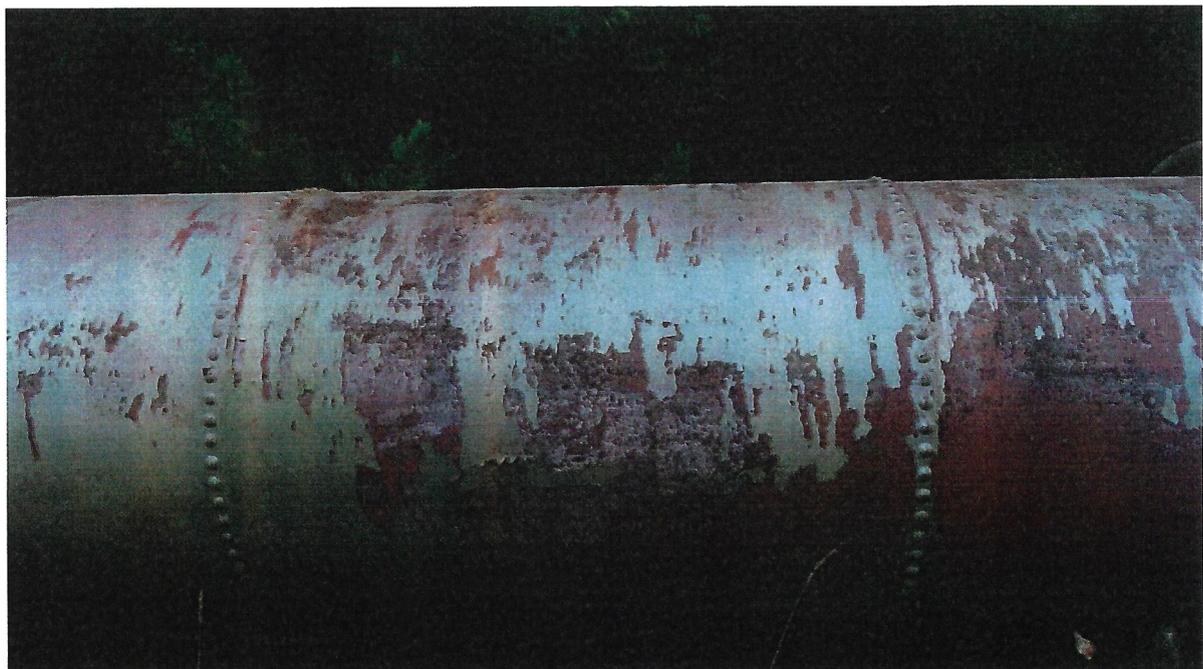
Der Aussenkorrosionsschutz ist mehr oder weniger abgeblättert. Zum Zustand ist zu sagen, dass die Leitung ohne grössere Arbeiten nicht mehr in Betrieb genommen werden kann. Die Leitung muss komplett ersetzt werden, da wegen Gefahr der Durchrostung kein sicherer Betrieb mehr möglich ist.

Abbildung 4: abgeblätterter Aussenkorrosionsschutz Hangleitung

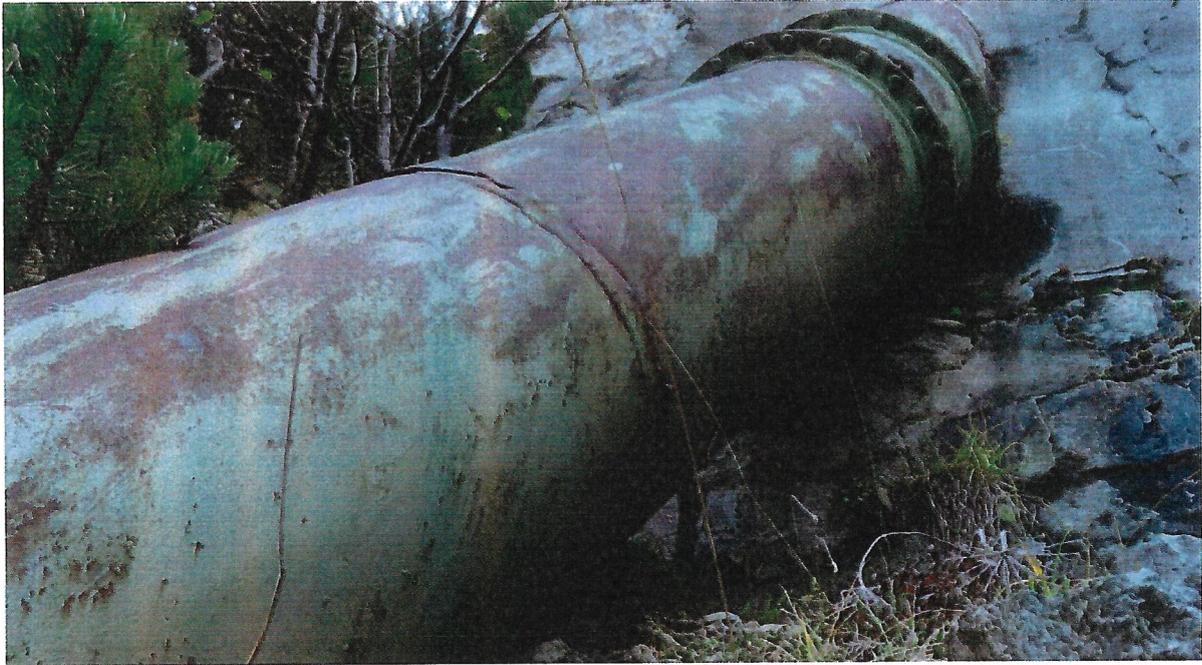
Das Wasserschloss hat bauliche Mängel an der Aussenseite. Der innere Teil konnte nicht begangen werden, so kann keine Aussage über den Zustand gemacht werden.

Abbildung 5: Anschluss Druckleitung an Wasserschloss (in Bildmitte Riss in Druckleitung ersichtlich)

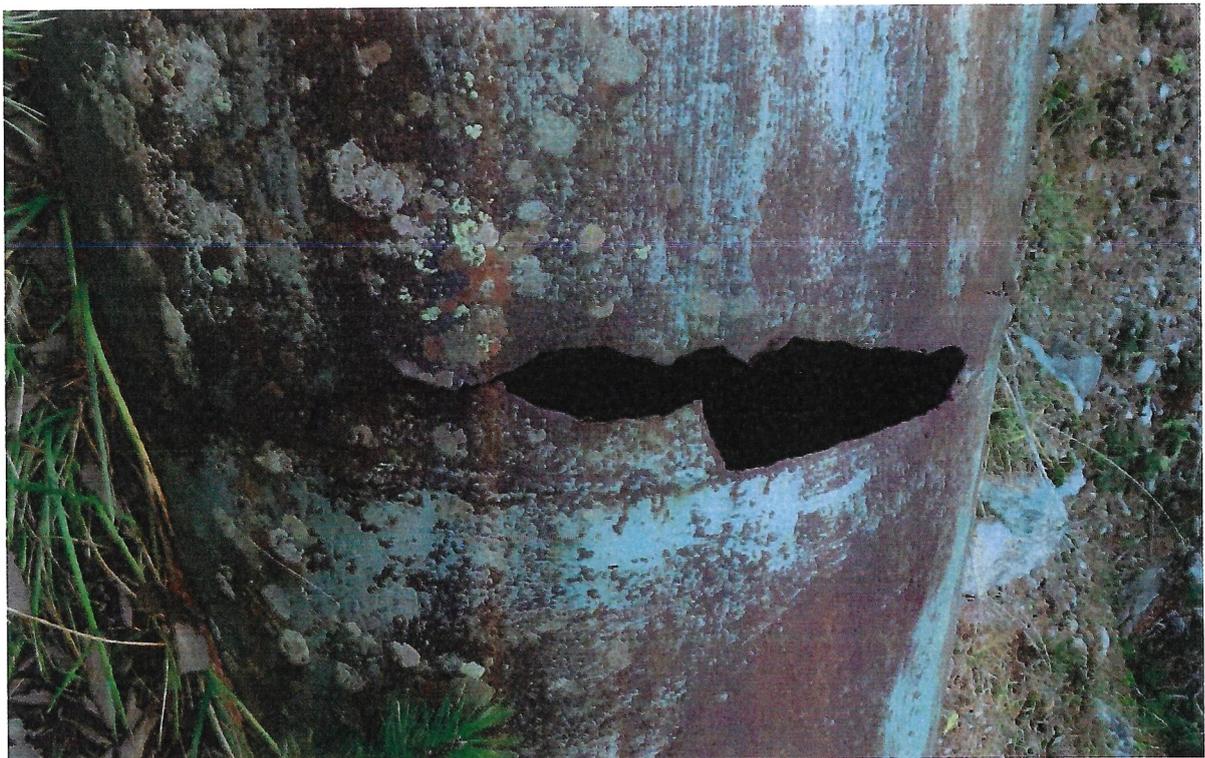
Der obere freiliegende Teil der Druckleitung konnte eingesehen werden. Dort wurde festgestellt, dass die Druckleitung komplett durchgerostet ist (ca. 40 cm breiter Riss). Somit ist eine die Inbetriebnahme der Druckleitung nur nach einem Komplettersatz möglich. Nach Ansicht des Verfassers macht Reparatur der Druckleitung keinen Sinn, da der Zustand der restlichen Leitung sicher nicht besser ist.

Abbildung 6: Durchrosteter Teil Druckleitung beim Anschluss Wasserschloss

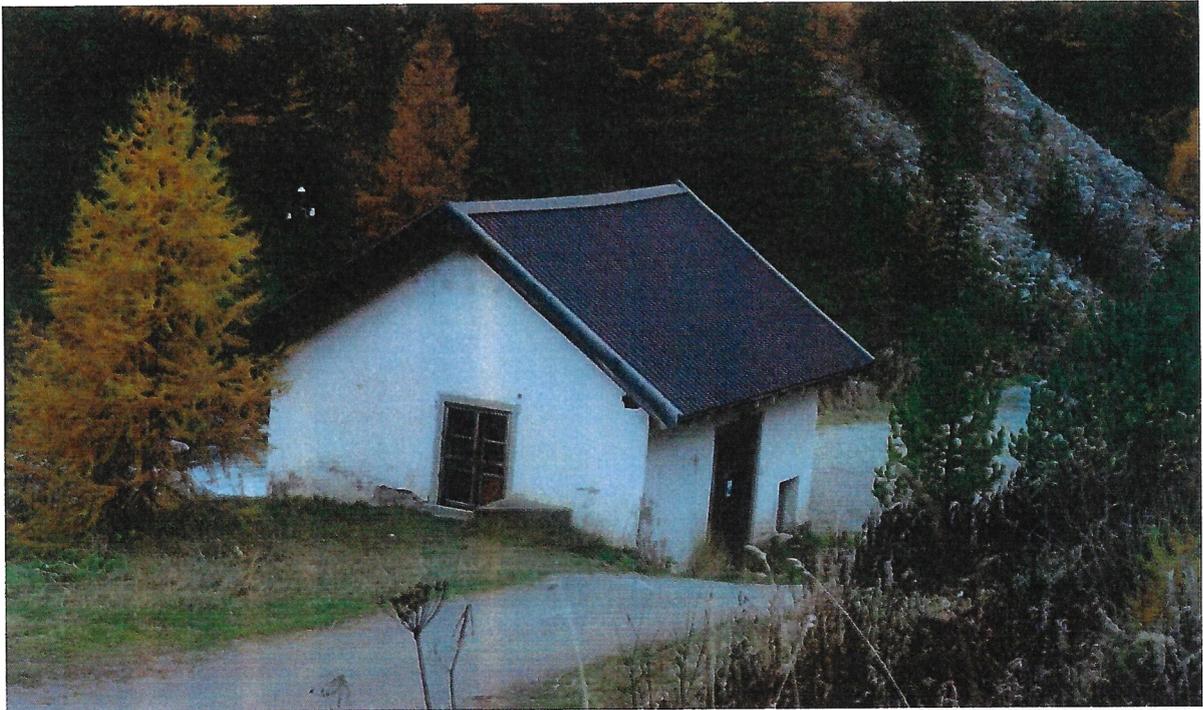
Die Zentrale ist noch im ursprünglichen Zustand nach Einstellung des Betriebes im Jahre 2000. Das genaue Alter der Anlageteile konnte an der Begehung nicht eruiert werden.

Abbildung 7: Aussenansicht Zentrale

- Der allgemeine Zustand der baulichen Teile der Zentrale ist dem Alter entsprechend
- Es konnten keine nennenswerten Wassereinträge festgestellt werden (Dach ist dicht)
- Die Zentrale ist seit einigen Jahren komplett vom öffentlichen Stromnetz getrennt.
- Ein Anschluss ans Netz ist ohne Ersatz der kompletten Hausinstallation nicht möglich.

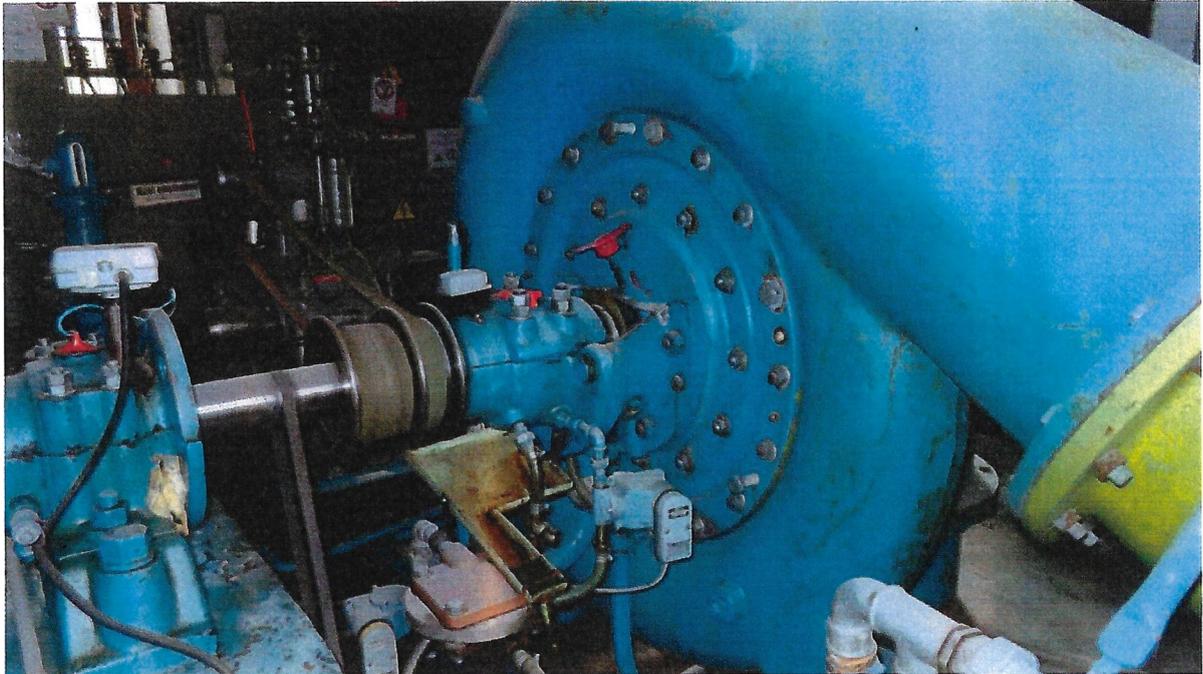
Abbildung 8: Ansicht Francis Turbine mit Riemenantrieb für Turbinenregler

- Der Zustand der Maschinengruppe sieht dem Alter entsprechend aus
- Es können keine Aussagen zu Stillstands Schäden an der Turbine gemacht werden
- Um eine genaue Aussage zum Zustand zu tätigen, muss Turbine durch Spezialisten untersucht werden
- Die Steuerung entspricht nicht mehr den heutigen Sicherheitsanforderungen und muss bei Reaktivierung der Anlage komplett ersetzt werden
- Der Unterwasserkanal konnte nicht besichtigt werden, aber auf der Bachseite ist Unterwasserkanal komplett verlandet. Eine Inbetriebnahme ist ohne grössere Arbeit (baulich) nicht möglich.

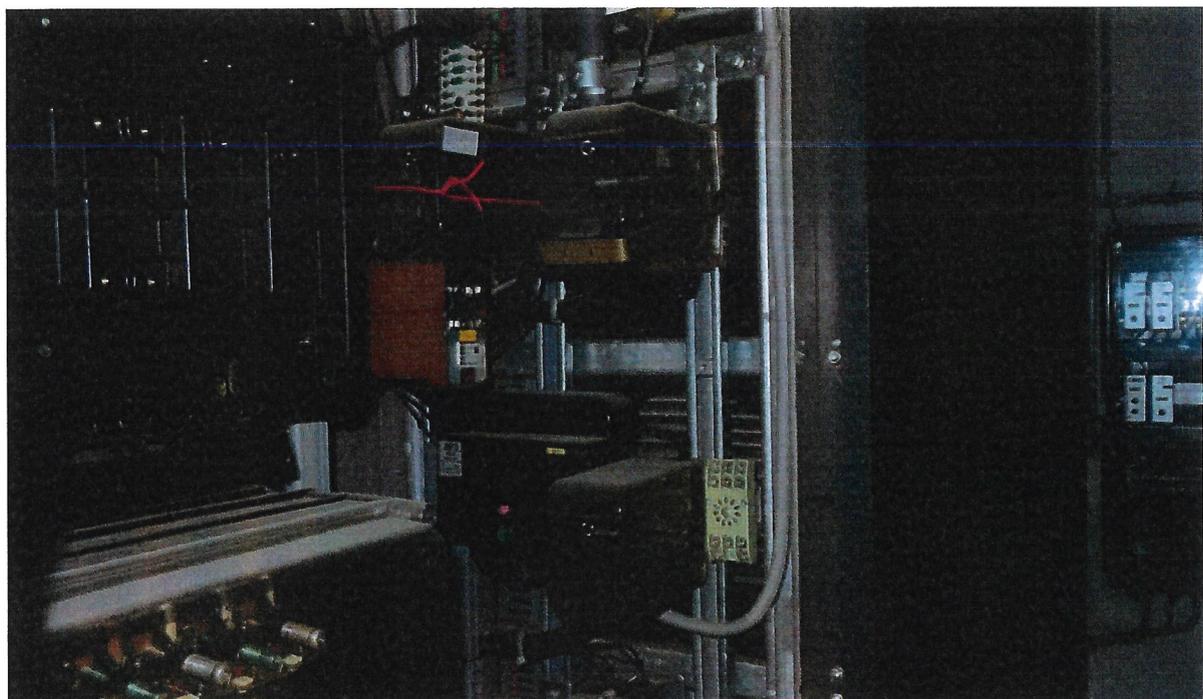
Abbildung 9: Ansicht Steuerungskomponenten Turbinen Steuerung

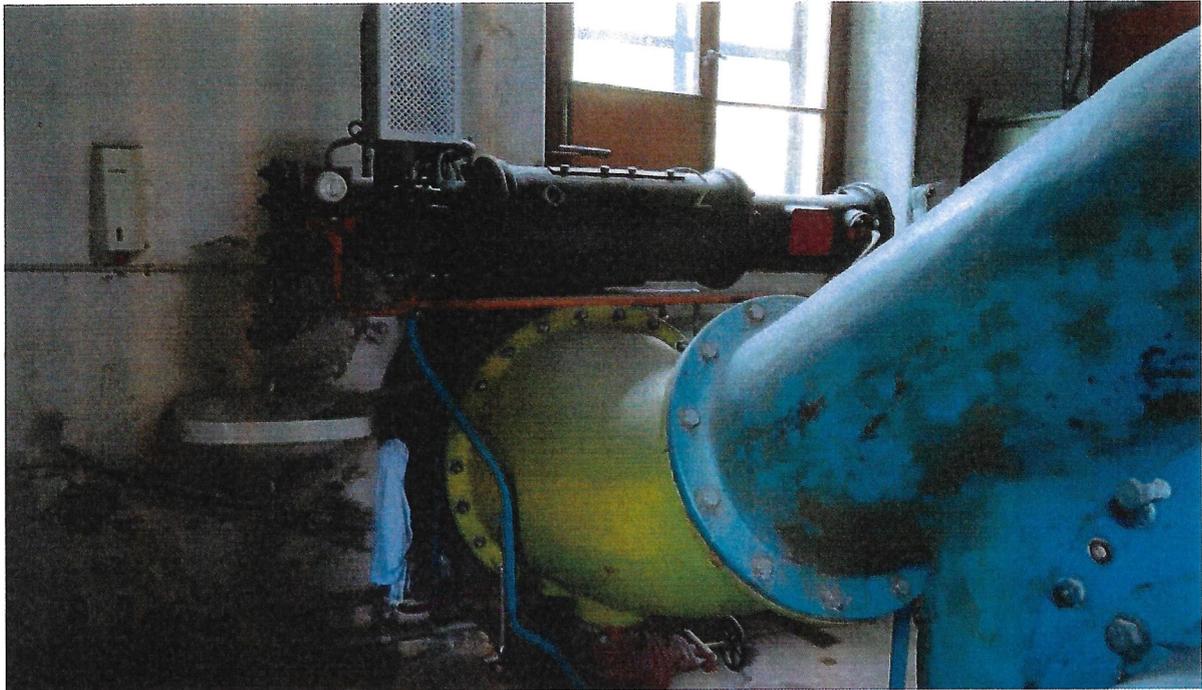
Von aussen sind keine grösseren Schäden am Einlauf sichtbar. Dies schliesst aber grössere Schäden im Innern nicht aus. Die Anlage wurde im Jahre 2000 ausser Betrieb genommen und nicht speziell konserviert.

Abbildung 10: Aussenansicht Einlauf Turbine

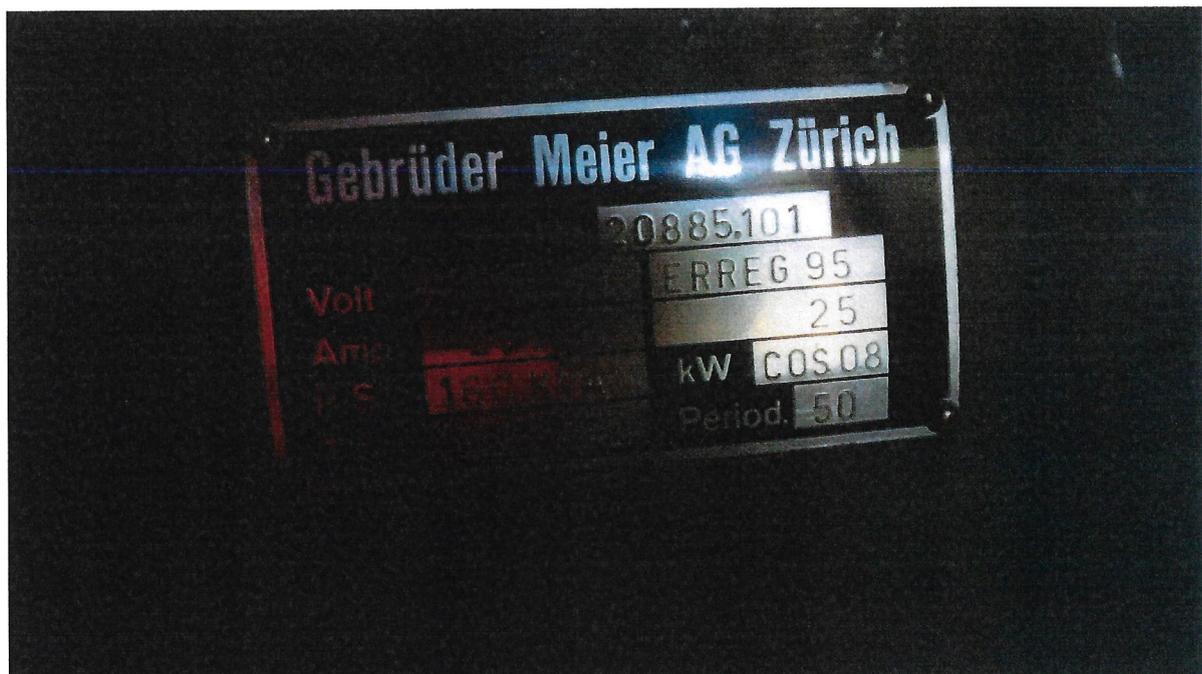
Die Aussenansicht ist so weit in Ordnung. Leider kann auch da ohne genauere Diagnose keine Aussage über Zustand der Wicklungen und der Lager gemacht werden. Es ist keine Stillstands Heizung im Generator vorhanden. Aus diesem Grund können Schäden durch Kondenswasser nicht ausgeschlossen werden.

Abbildung 11: Datenschild Generator

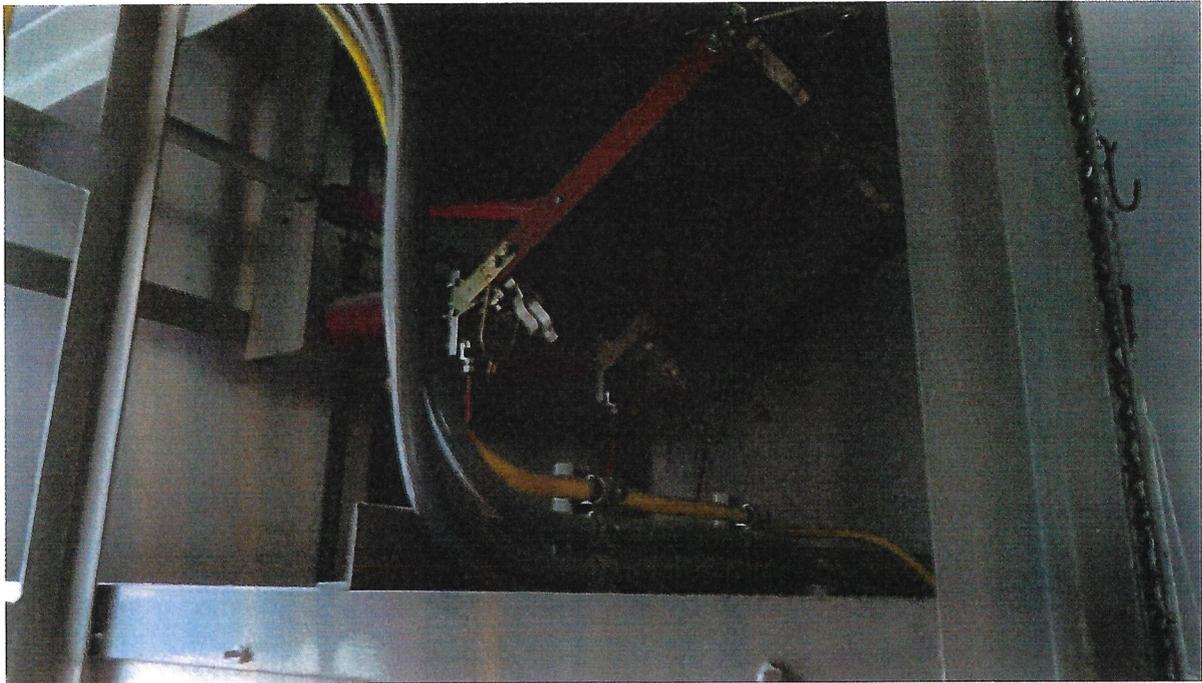
Die Energieableitung Mittelspannung (16kV) wurde im Jahre 2019-2020 aus Sicherheitsgründen durch Repower komplett zurückgebaut. Die Ausrüstung der Trafostation in der Zentrale genügte den aktuellen Sicherheitsvorschriften (Personen und elektrischer Schutz) des eidgenössischen Starkstrominspektorates (ESTI) nicht mehr.

Abbildung 12: Offene Mittelspannungsanlage Energieableitung nach La Punt Chamues-ch

Die Mittelspannungsanlage mit Maschinen- und Eigenbedarfs Trafo muss komplett ersetzt werden. Eine Inbetriebnahme ist ohne neue Ausrüstung der Mittelspannungsanlage und neuem Kabelzug zur TS- Platz in La Punt Chamues-ch nicht möglich.

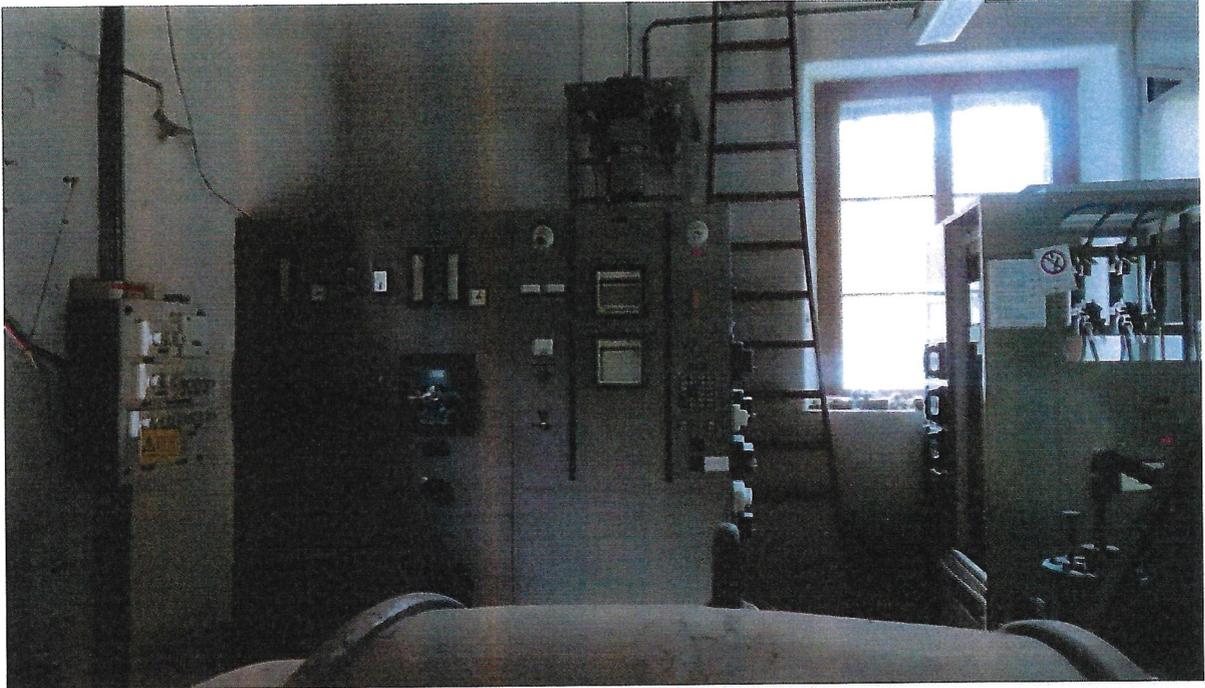
In der Zentrale wird das Niederspannungskabel für den Schützenstand abgeschlauft. Diese Kabel kann nicht für eine Energieableitung genutzt werden da die Übertragung der nötigen Leistung durch den Querschnitt und der Länge der Leitung begrenzt ist.

Abbildung 13: Bedieneinheiten Steuerung Turbine (links unten im Bild ist Hausanschlusskasten Repower für Energieversorgung Schützenstand ersichtlich)
